De: andre <andregnadeau@hotmail.com>
Envoyé: 13 août 2019 15:32
À: Luc Lafontaine
Objet: Travaux en face du 2 Versailles
Pièces jointes: IMG_0585.jpg; ATT00001.txt; IMG_1384.JPG; ATT00002.txt

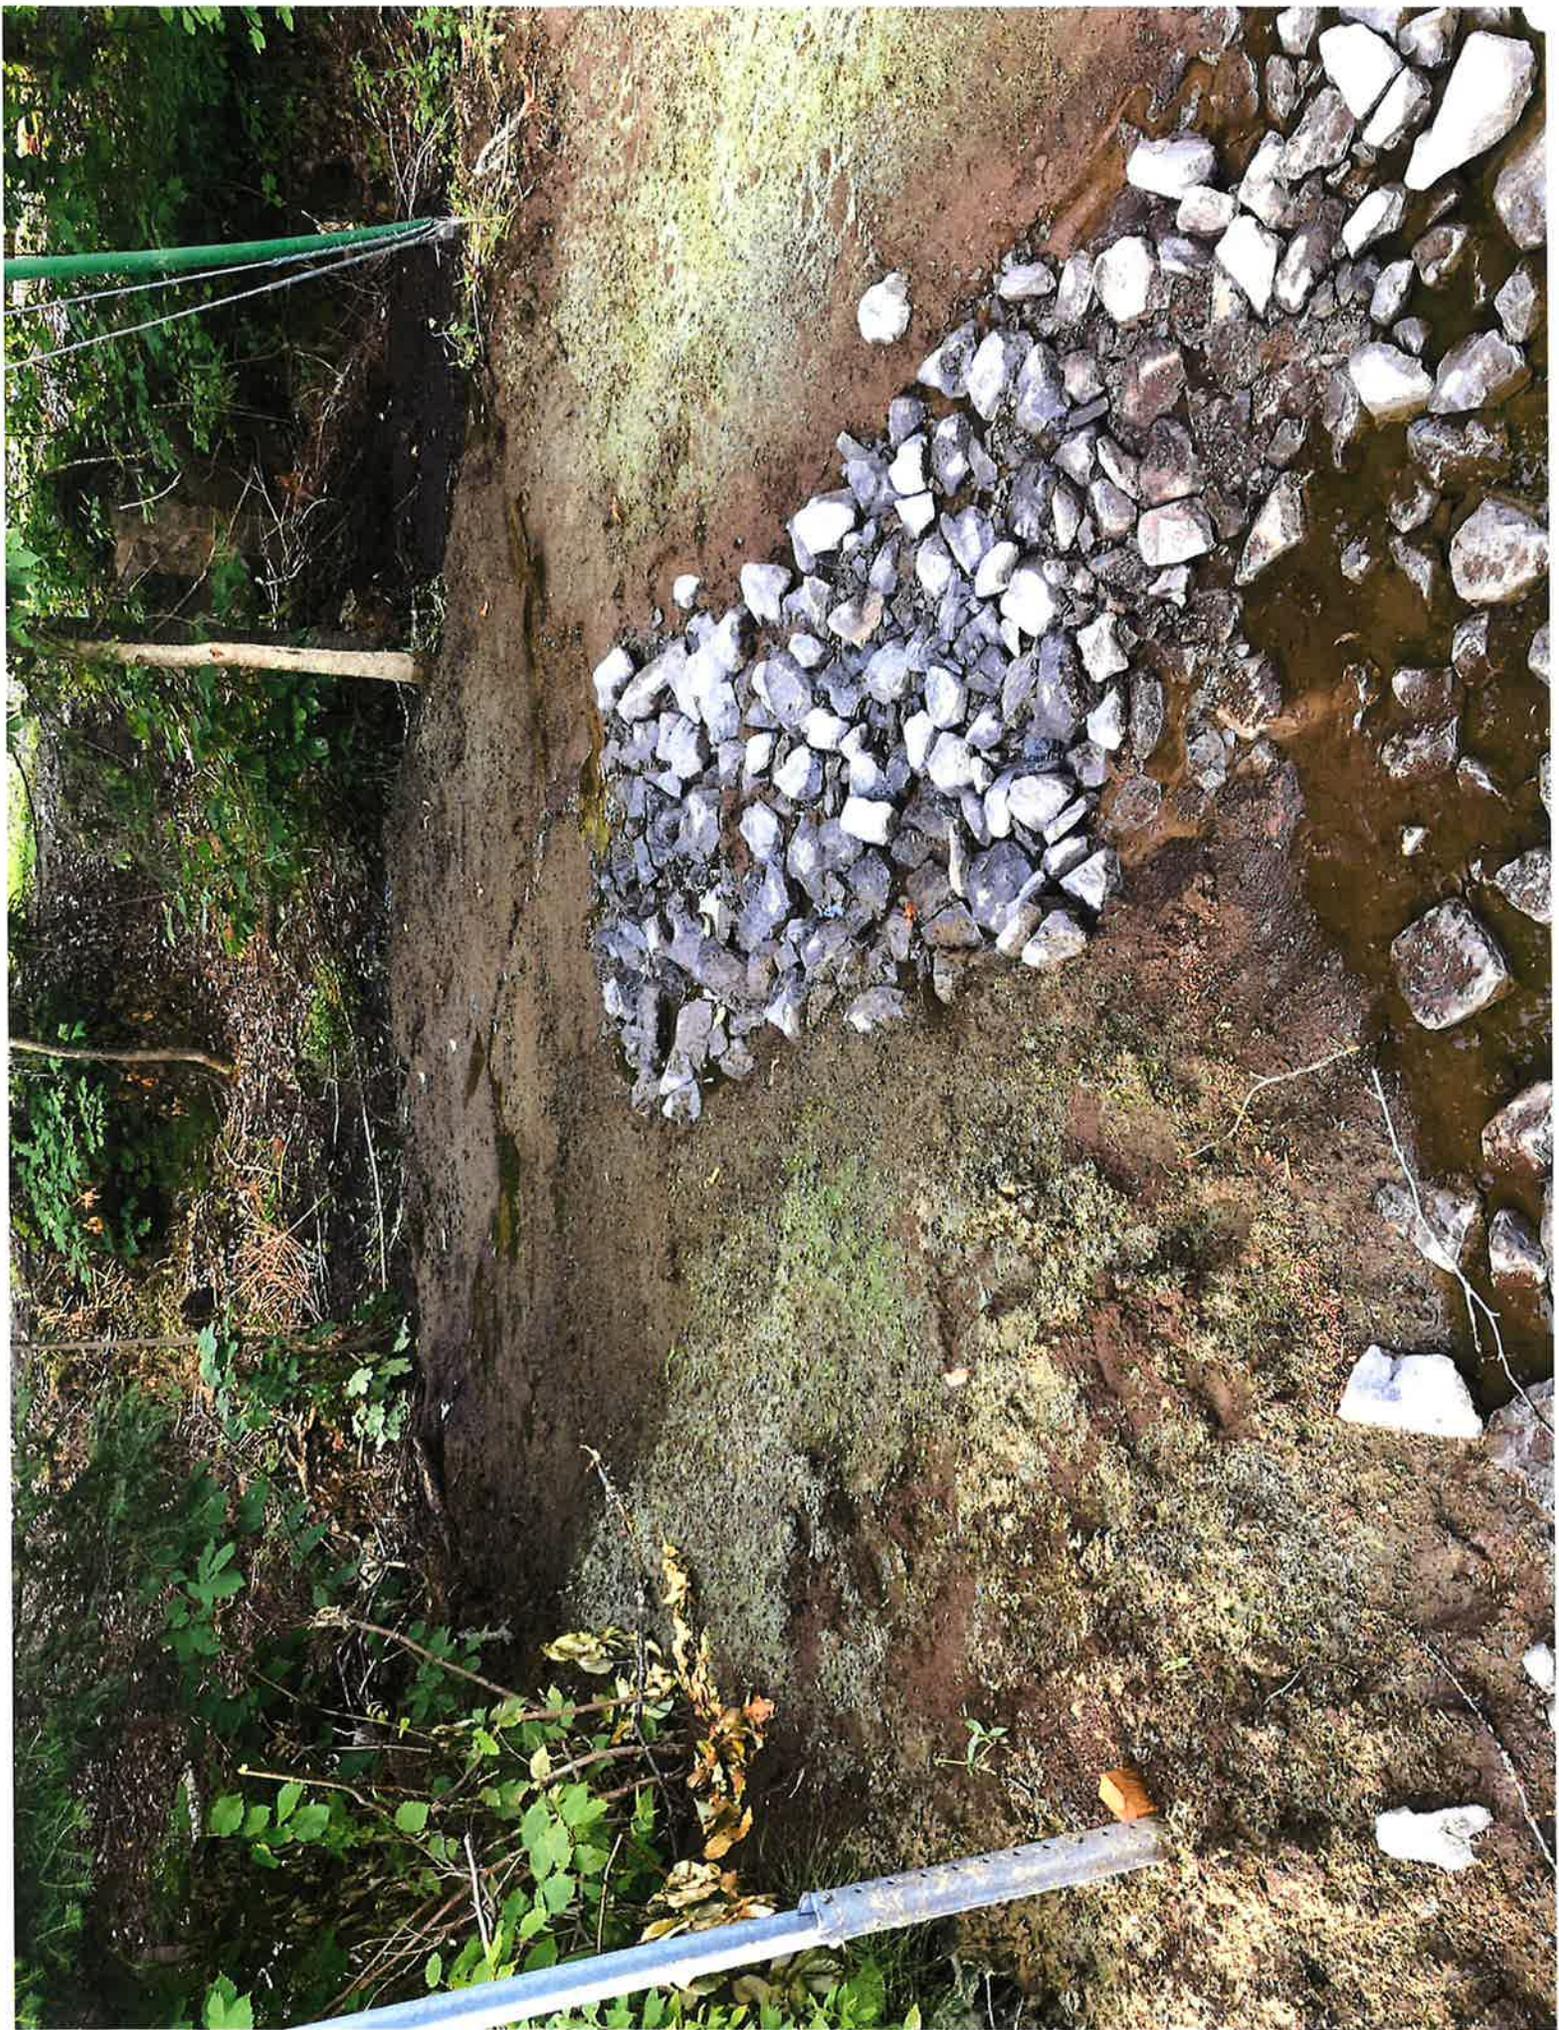
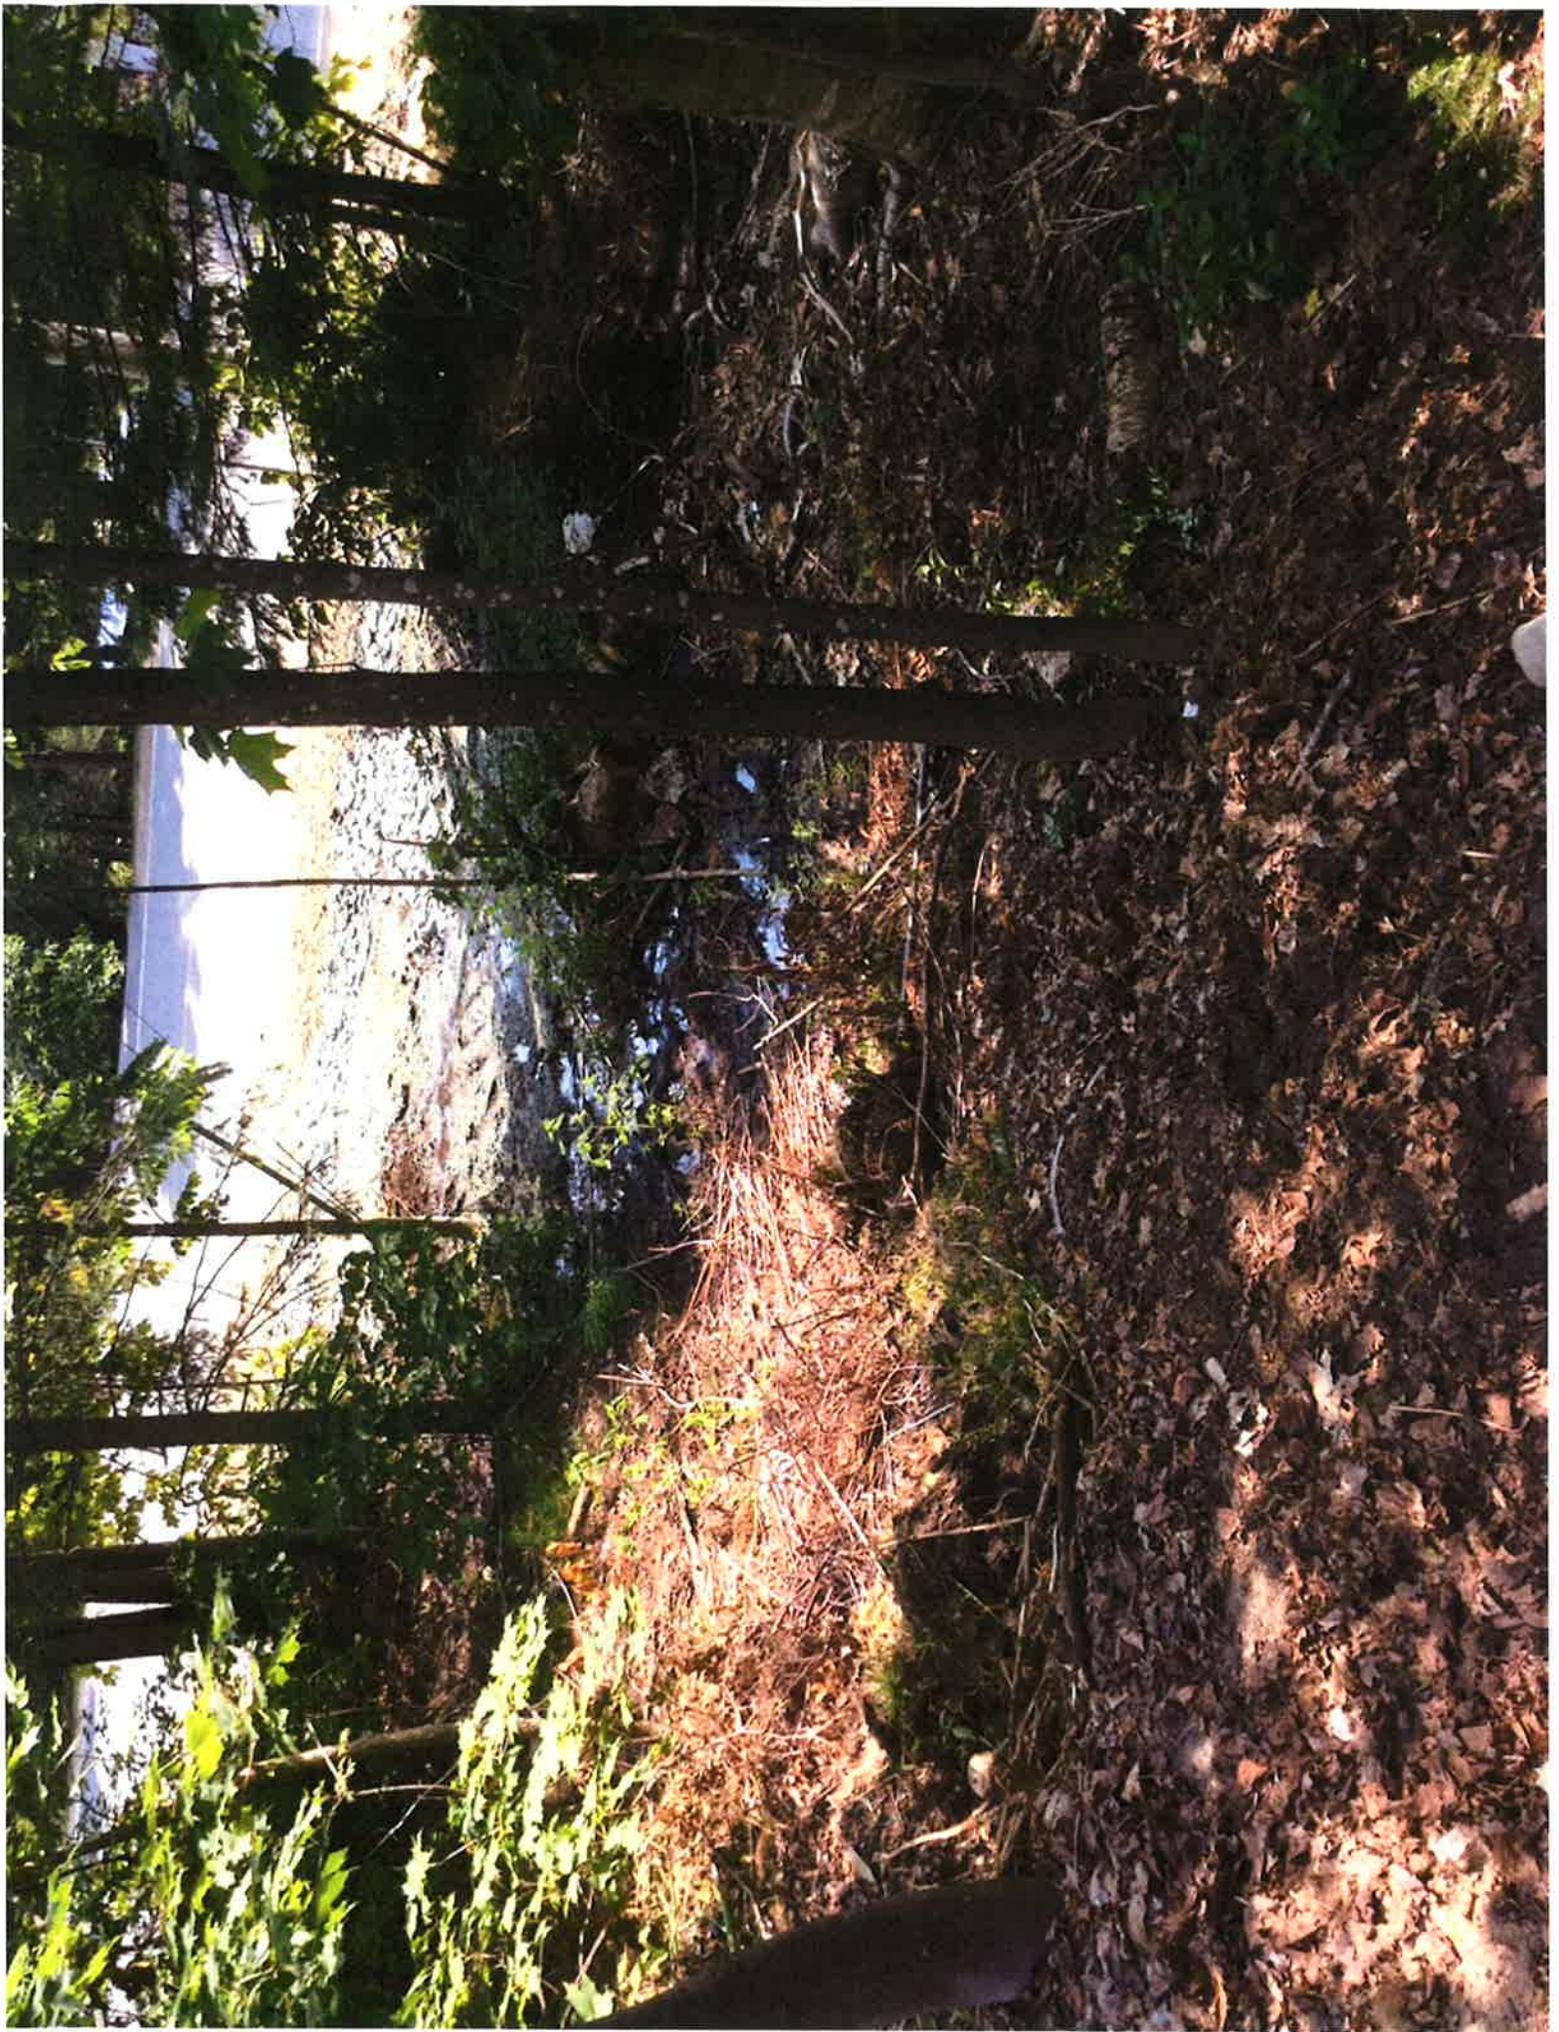
Comme les deux photos ci-jointes témoigne, il y a une entrée d'eau dans le fossé qui provient d'un effet d'entonnoir du terrain en amont, lequel reçoit de l'eau de la route. L'entrepreneur avait créé une sorte de bassin pour capter et canaliser cette eau vers le fossé. L'eau semble déborder cet ouvrage.

A suivre mais je me demande si cet ouvrage ne devrait pas être plus large. Par ailleurs ce terrain agit comme dépotoir de feuilles et herbages pour le voisinage ce qui perdure l'humidité, ralenti le drainage et empêche l'assèchement. La ville devrait nettoyer ce terrain avec l'assentiment du propriétaire puisque la situation nuit au drainage public.
