De: andre <andregnadeau@hotmail.com>
Envoyé: 13 août 2019 15:32
À: Luc Lafontaine
Objet: Travaux en face du 2 Versailles
Pièces jointes: IMG_0585.jpg; ATT00001.txt; IMG_1384.JPG; ATT00002.txt

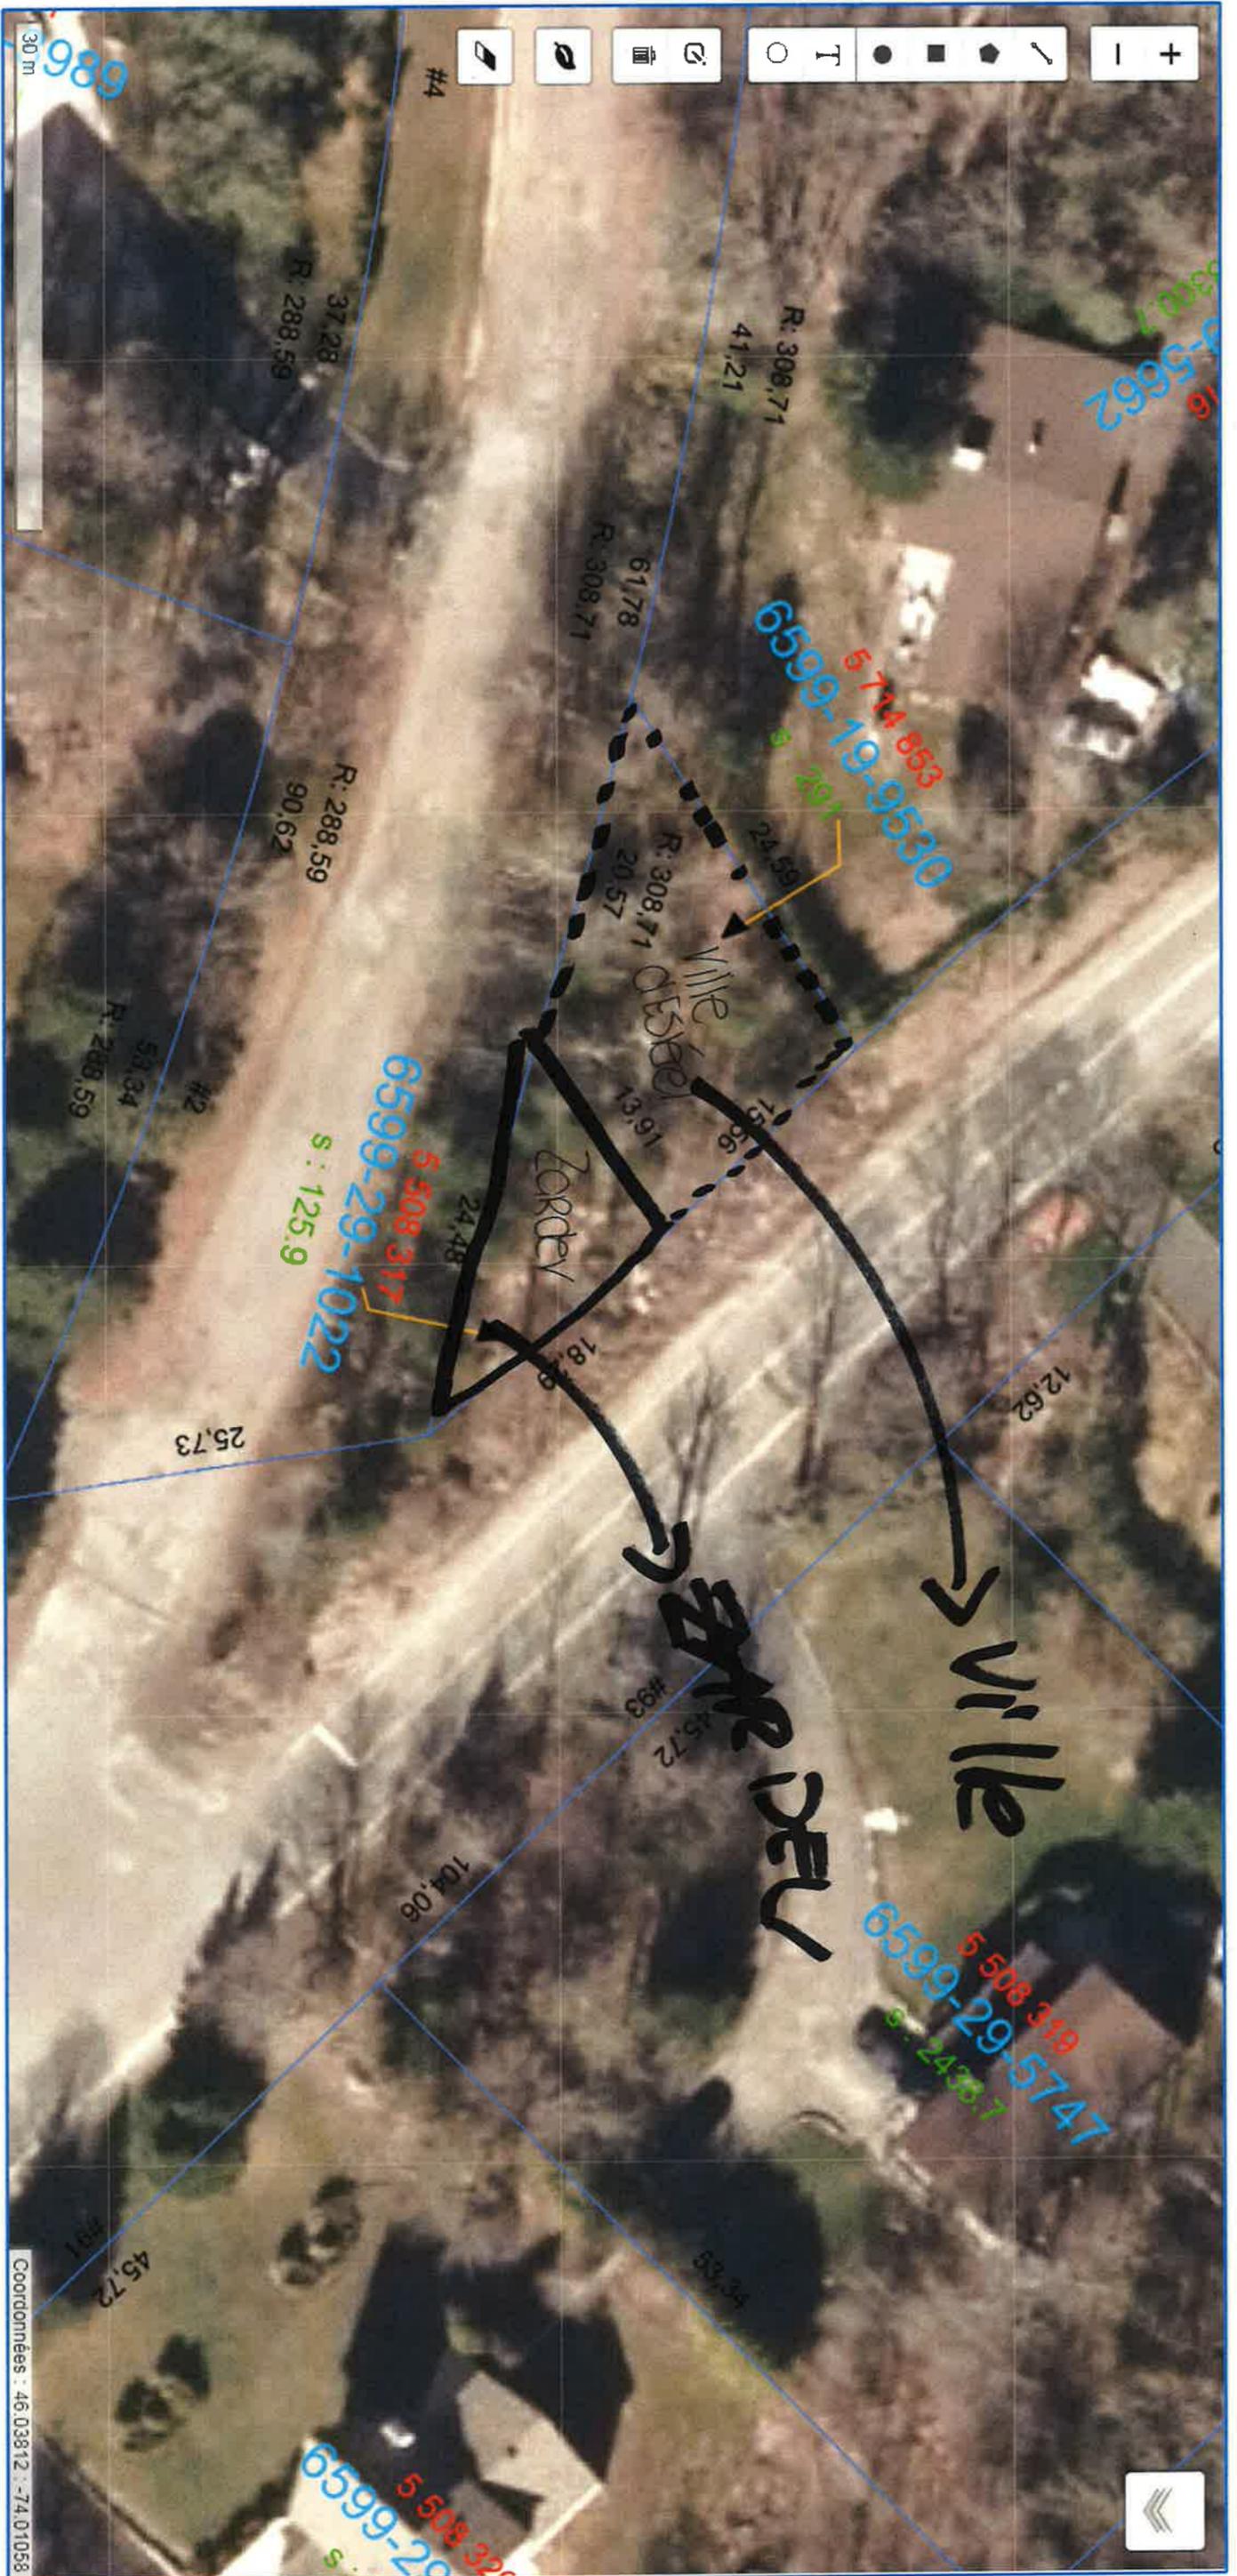
Comme les deux photos ci-jointes témoigne, il y a une entrée d'eau dans le fossé qui provient d'un effet d'entonnoir du terrain en amont, lequel reçoit de l'eau de la route. L'entrepreneur avait créé une sorte de bassin pour capter et canaliser cette eau vers le fossé. L'eau semble déborder cet ouvrage.

A suivre mais je me demande si cet ouvrage ne devrait pas être plus large. Par ailleurs ce terrain agit comme dépotoir de feuilles et herbages pour le voisinage ce qui perdure l'humidité, ralenti le drainage et empêche l'assèchement. La ville devrait nettoyer ce terrain avec l'assentiment du propriétaire puisque la situation nuit au drainage public.
